EXPERTIZA TEHNICA

Nr. registru: 321 / Septembrie 2022

DEMOLARE BLOC NR.5

STR.1 DECEMBRIE NR.5

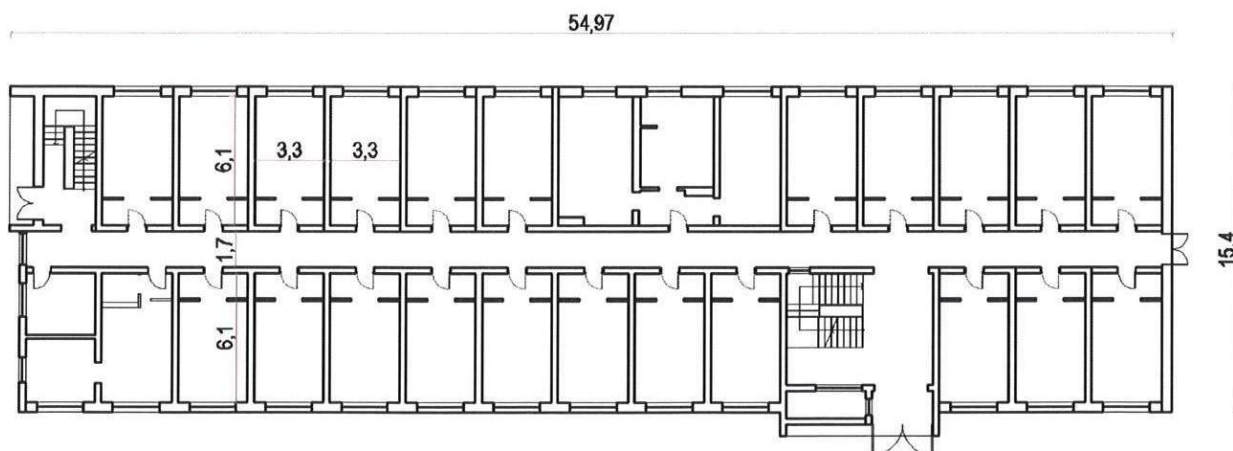
Figura nr. 3 – Schita plan situatia existent

Dupa cum se poate observa pe figura de mai sus, forma in plan a constructiei este o forma regulata, dreptunghiulara. Dimensiunile maxime in plan depasesc ca si lungime, dimensiunile maxime recomandate de normativele in vigoare pentru constructii in zona amplasamentului. Zona amplasamentului este o zona medie din punct de vedere seismic conform hartilor de zonare seismica.

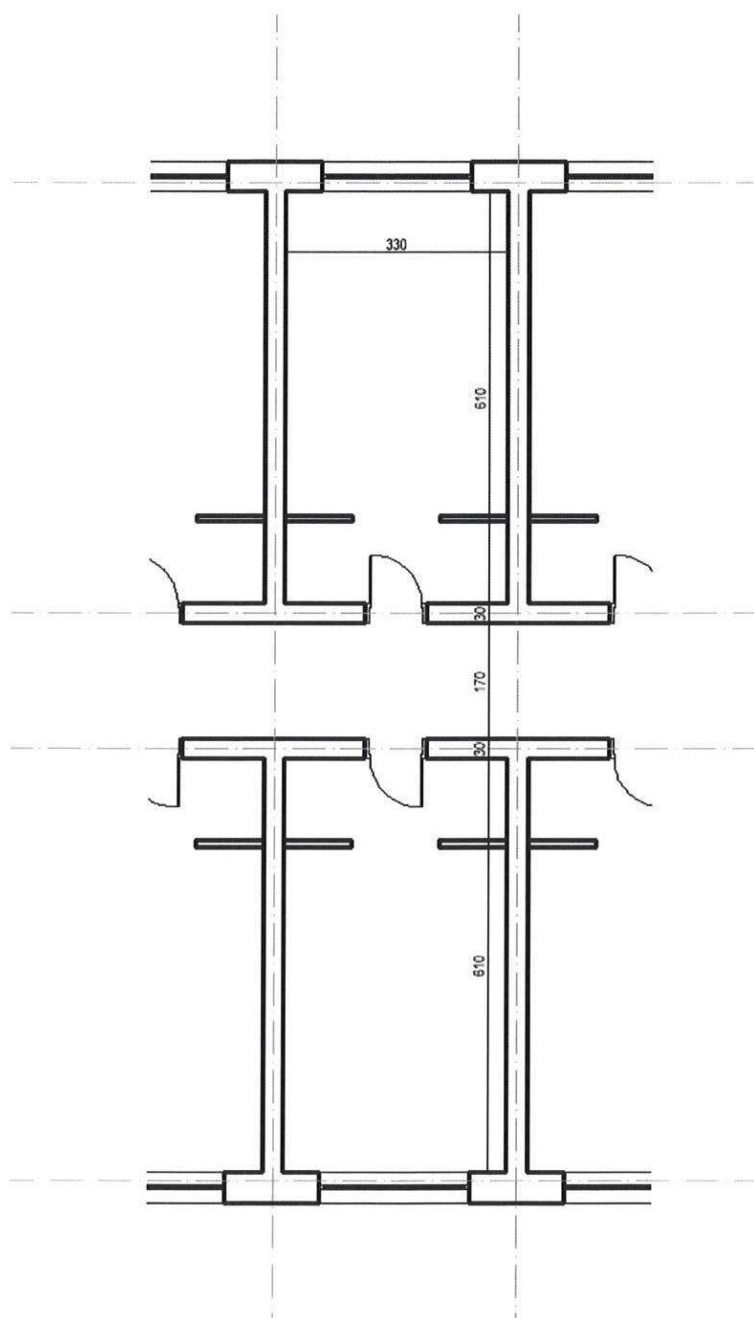
Figura nr. 4 – Dimensiuni celule la nivel curent

Construcția prezintă mai multe neconformități și abateri de la normativele actuale de proiectare, descrise mai jos în capitolul de față la paragraful 2.6.5.

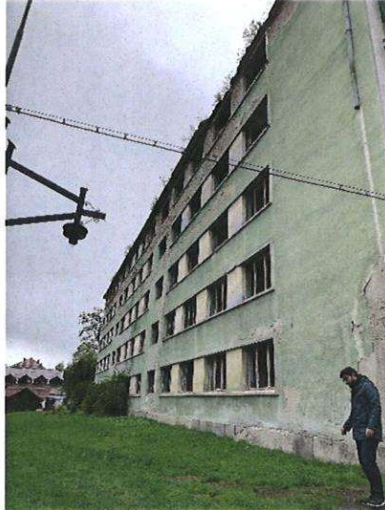
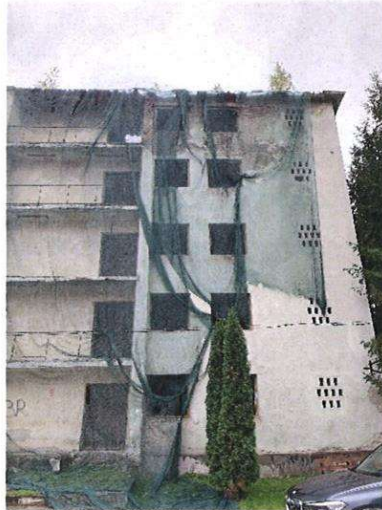
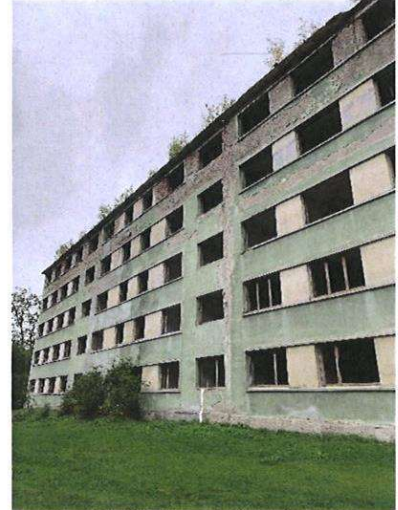
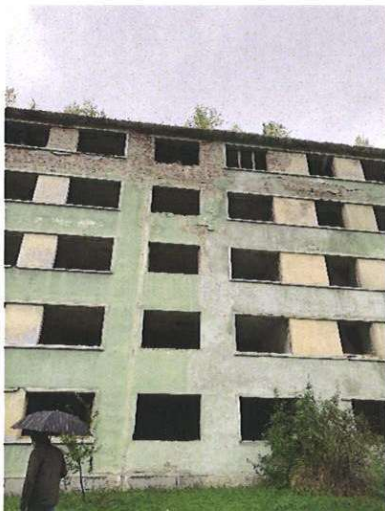
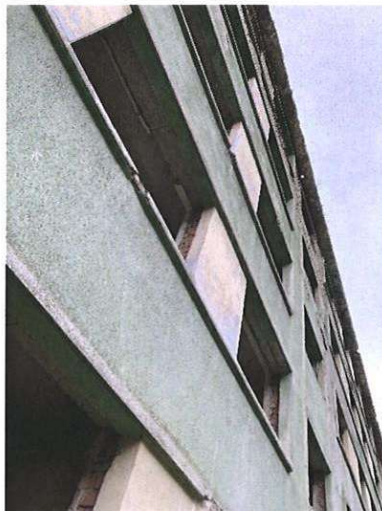
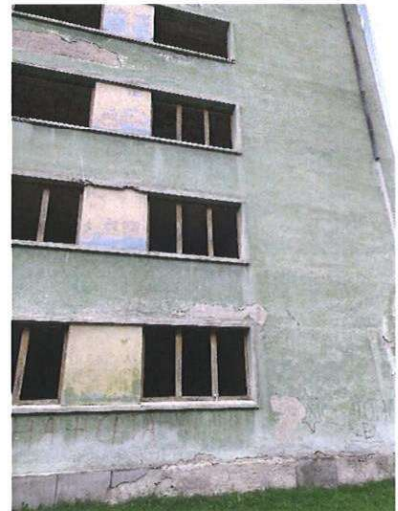
4.1 ANEXA A – FOTODOCUMENTATIE

- Datorita neintretinerii constructiei in urma neutilizarii acesteia, cladirea sufera degradari continue. Principala problema este ca in urma avarierii severe a invelitorii din tigla, sarpanta a fost afectata de infiltratii si s-a autodemolat. Datorita neutilizarii constructiei, aceasta a fost vandalizata, au fost furate elementele de lemn ale sarpantei autodemolate, tamplariile, instalatiile, balustratizile, etc. Pe amplasament a ramas dupa cum se observa si pe fotodocumentatie doar structura de rezistenta. Fara acoperis si invelitoare, infiltratiile au patruns la etajele superioare, producand degradari severe atat la planseele prefabricate tip fasii de peste etajul patru dar si peste etajul trei (existand chiar riscul de prabusire a unor fasii datorita degradarilor severe), dar si la peretii de caramida si elemente prefabricate tip boltari. Zidaria de la ultimele nivele este puternic afectata de infiltratii.

- In urma infiltratiilor realizate datorita lipsei acoperisului, casa de scara principala la ultimele nivele este puternic afectata, aici avem chiar riscul prabusirii elementelor

portante, avem grinzi cu betoane afectate, straturi de acoperire cazute si armaturi puternic afectate, placile de beton puternic afectate si degradate.

- O mare parte din zidaria exterioara este descoperita de tencuieli si este grav deteriorata, de asemenea cu precadere la partile superioare ale fatadelor. Avem zone unde portiuni intregi zidaria este deteriorata pe intreaga sectiune;
- Avem zone unde in urma scoaterii tamplariilor interioare au fost marite in consecinta socurilor si lovirii si golurile prin afectarea zidariei. Buiandrugii prefabricati sprijina pe bucati de zidarie existand riscul de prabusire locala.
- Stresinile perimetrare din beton armat sunt puternic afectate, partial desprinse, bucati de beton desprins si cazut din cadrul acestora. Exista un pericol foarte mare ca desprinderile sa continue si care poate cauza daune atat umane cat si materiale la circulatia in jurul constructiei.

Este necesară refacerea integrală a ultimelor două nivele datorită degradărilor severe iar pe lângă aceste refaceri este necesară consolidarea construcției prin consolidarea unor spaletii, eventuale camășuri de zidării pentru a putea aduce construcția în parametrii minimali de siguranță conform normativelor în vigoare.
